مشروع الخدمات البلدية والتكيف الاجتماعي (MSSRP)

سوق عجلون السياحي – المشاريع الابتكارية (IF)

ملحق دراسة تقييم الأثر البيئي والاجتماعي للسيناريو البديل للمشروع

نيسان 14, 2024

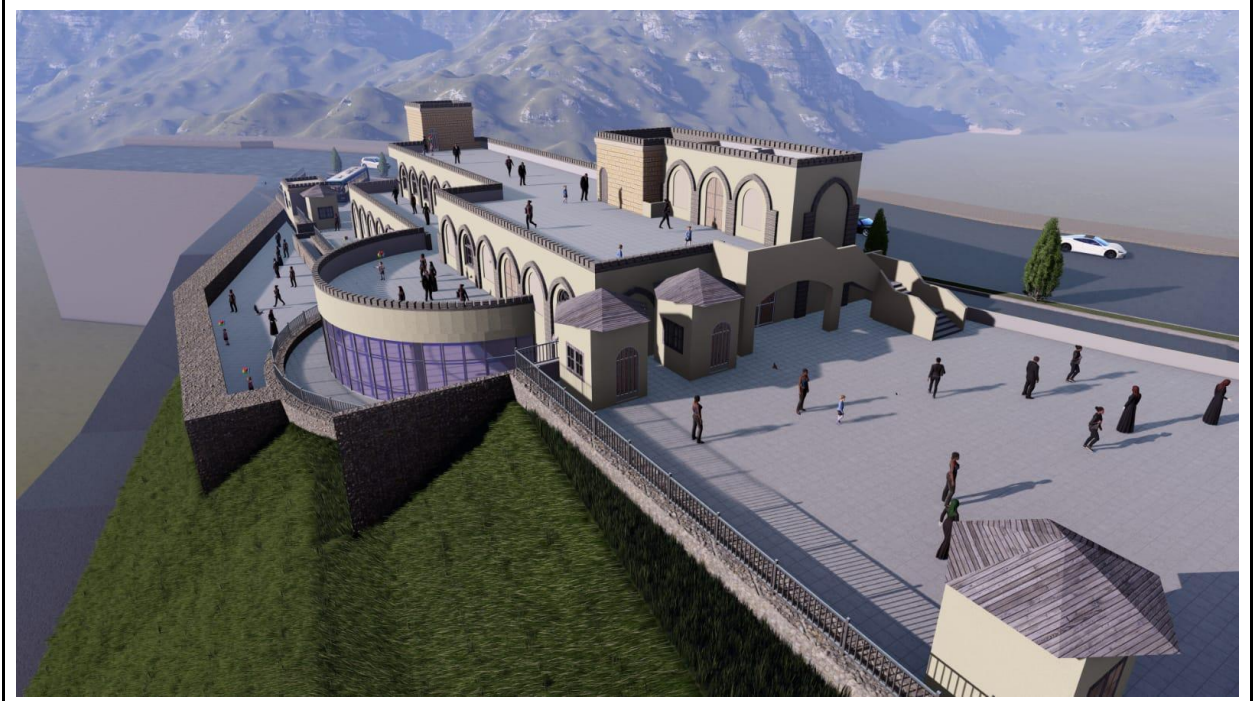
في البداية ، تضمن تصميم المشروع مبنى من طابقين يغطي مساحة 900 م<sup>2</sup> لكل طابق ، إلى جانب ساحات خرسانية خارجية (2000 م<sup>2</sup>) ، ومنطقة ألعاب للأطفال (500 م<sup>2</sup>) ، ومساحات خضراء (700 م<sup>2</sup>) ، ومواقف للسيارات (1300 م<sup>2</sup>) ، وطريق خدمي.

صورة للتصميم الأصلي المعتمد للمبنى

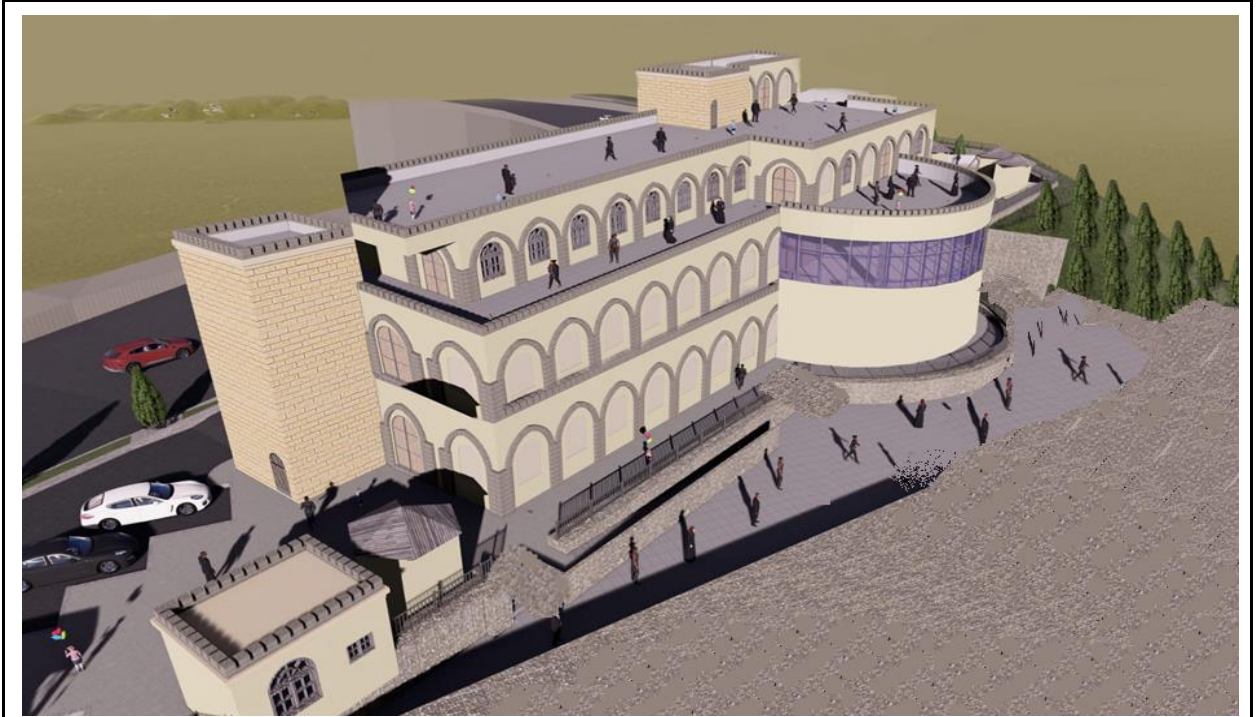
- سيبقى الطابق الأرضي والطابق الأول كما هو التصميم الأصلي.
- إضافة طابق تسوية مشطب بمساحة 900 م<sup>2</sup> ، وهذا الطابق مفتوح للضوء الطبيعي.
- استبدال الساحات المبلطة الأصلية بمساحة خضراء نابضة بالحياة مليئة بالأشجار.
- استحداث مدخلين جديدين في طابق التسوية ، أحدهما لطابق التسوية والآخر يربط الطوابق الأصلية طابق التسوية.
- استحداث طريق خدمي جديد يحيط بالمبنى ، يؤدي إلى طابق التسوية الجديد.
- توفير مواقف إضافية للسيارات تبلغ مساحتها حوالي 1600 م<sup>2</sup> في محيط طابق التسوية الجديد المجاور للطريق الخدمي الجديد.

صورة للتصميم الجديد توضح الطابق السفلي الجديد والطابق الأرضي الجديد

#	مكونات التصميم الأصلي	مكونات التصميم البديل
1	مبنى من طابقين: ● لا يوجد قبو ● الطابق الأرضي: يضم 17 محل تجاري، صالة عرض، مكاتب إدارة ● الطابق الأول: يضم مقهى ومطعم مع تراس	مبنى من ثلاثة طوابق: ● طابق تسوية جديد (جديد) ● الطابق الأرضي (نفس الأصل): يضم 17 محل تجاري وصالة عرض ومكاتب إدارة ● الطابق الأول (نفس الطابق الأصلي): يضم مقهى ومطعم مع تراس ومنطقة لعب داخلية للأطفال. (جديد)
2	ساحات خارجية من البلاط للمهرجانات	الغاء
3	أكشاك (6)	الغاء
4	منطقة خارجية للأطفال ومنطقة خضراء صغيرة	الغاء
5	مواقف السيارات (1250 م <sup>2</sup> ) في الطابق الأرضي	مواقف السيارات (1250 م <sup>2</sup> ) في الطابق الأرضي (نفس الأصلي)
6	غير متوفر	موقف سيارات إضافي بالقرب من الطابق السفلي (1600 م <sup>2</sup> ) (جديد)
7	طريق الخدمات بالقرب من الطريق الرئيسي	طريق الخدمات بالقرب من الطريق الرئيسي (نفس الطريق الأصلي)
8	غير متوفر	طريق معبد جديد يخدم الطابق السفلي (جديد)
9	بوابات رئيسية للمبنى من الطابق الأرضي (الأسهم البرتقالية)	البوابات الرئيسية للمبنى من الطابق الأرضي (الأسهم البرتقالية) (نفس الأصل)

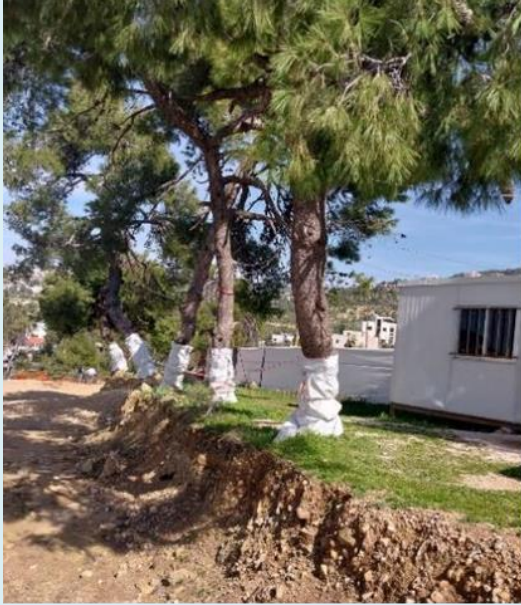
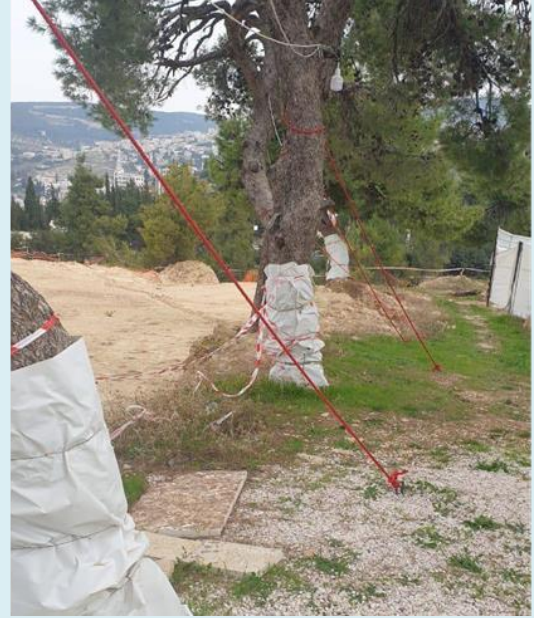
بعد التقييم الأولي، أوصى الخبراء في الجمعية الملكية لحماية الطبيعة بتعليق أنشطة الحفر بالقرب من الجذور لأشجار الصنوبر الكبيرة. سيقبل هذا الإجراء من خطر عدم استقرار الأشجار وإصابة العمال المحتملة. بالإضافة إلى ذلك ، تم اقتراح تأمين الأشجار بأسلاك من ثلاثة اتجاهات مختلفة كإجراء احترازي إضافي ، مما قد يعزز السلامة العامة كما هو موضح في الأشكال أدناه.

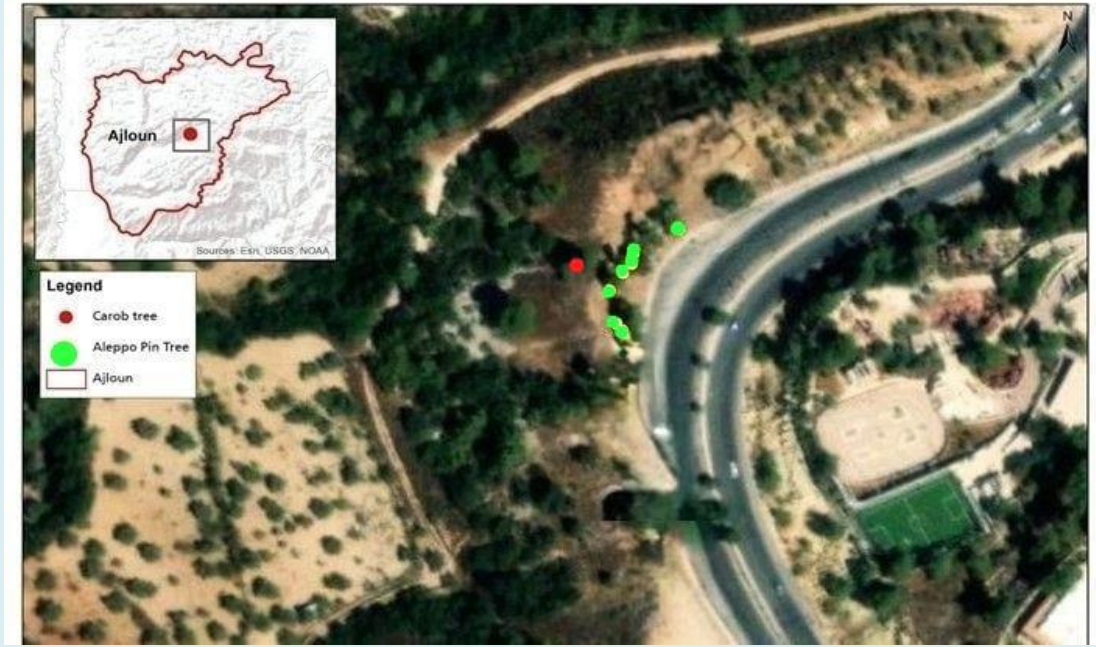
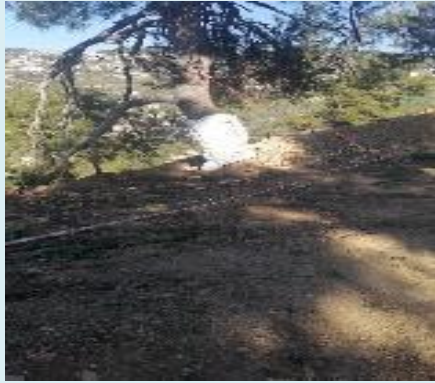
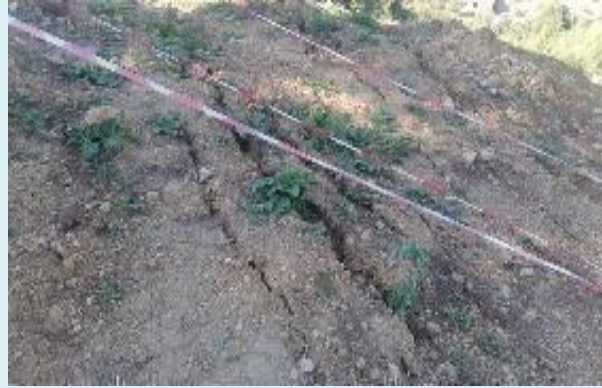
لتقييم هذا الخطر ، تم فحص عاملين لكل شجرة: قرب الحفر من جذور الشجرة ووجود تشققات في التربة المحيطة. بناء على هذه النتائج ، قمنا بتعيين لون لكل شجرة: الأخضر للأشجار المستقرة ، والأحمر للأشجار المعرضة لخطر السقوط المحتمل ونوصي بإزالتها. انظر الشكل أدناه:

الشجرة ذات اللون الأحمر (يجب إزالتها)
